### **El proceso de atarquinamiento del río Pilcomayo apeligra la soberanía paraguaya The process of siltation of the Pilcomayo River endangers Paraguayan sovereignty Pilcomayo syry jehupi ha ñemombia opokokua Paraguái soberanía rehe**

\*Gustavo Alberto Lovera Morán

Instituto de Altos Estudios Estratégico. Asunción, Paraguay

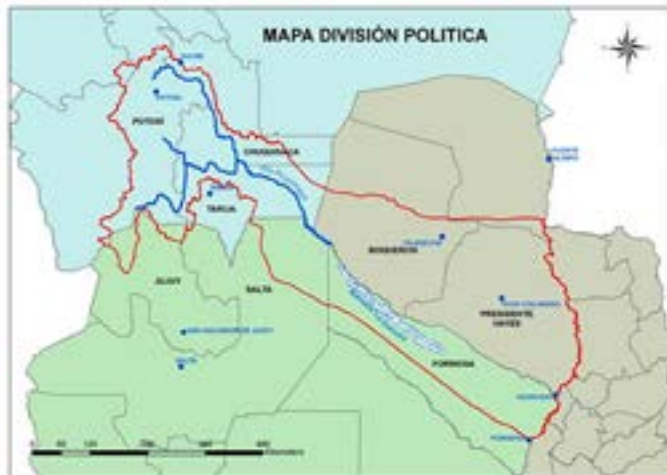
### **Figura 1**

*Cuenca del río Pilcomayo, con 290.000 km<sup>2</sup> aproximadamente.*

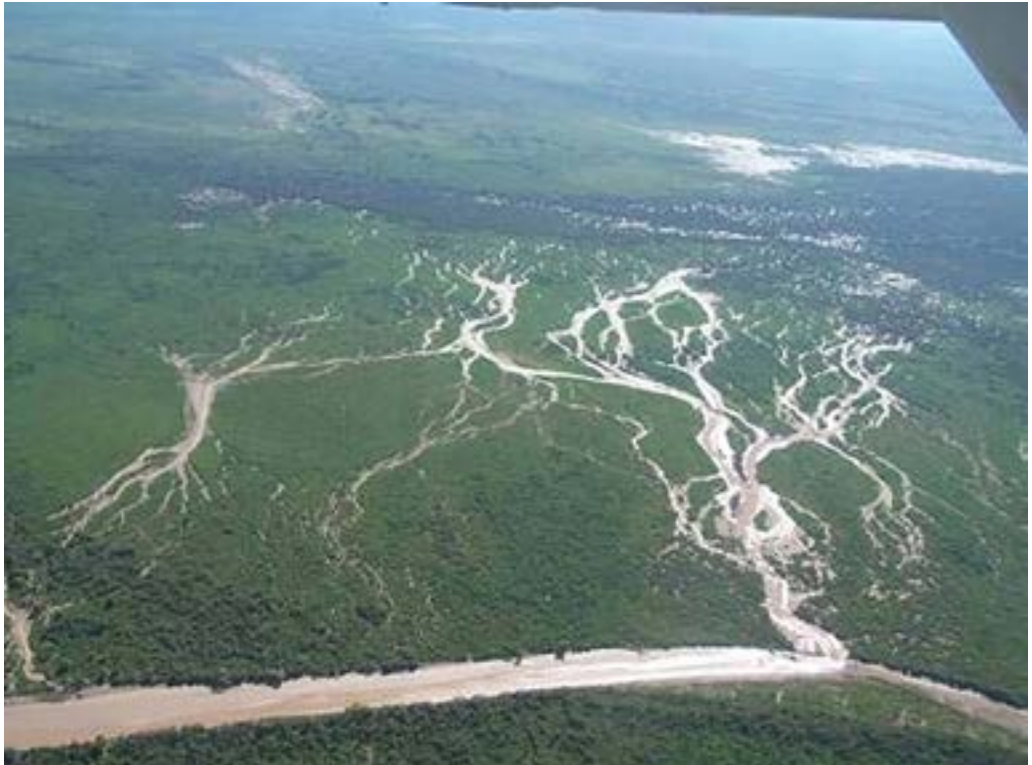
**Figura 3**

*Vista aérea del derrame en el tapón con aguas relativamente altas; ver la desaparición del cauce*

Al mismo tiempo este hecho ocasiona más desborde e inundación y, por consiguiente, una reducción del caudal  $-Q-$  que sigue aguas abajo, lo cual causaría allí más tendencia a la acreción; como se puede notar en las figuras 2 y 3. De manera que, el punto final del cauce es un tapón a cuya formación parece que colaboran troncos arrastrados por la corriente.

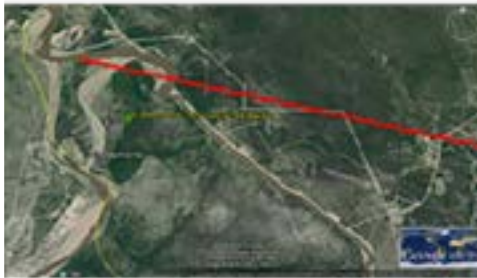
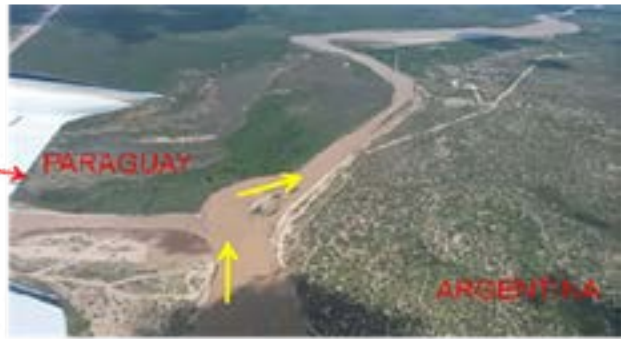
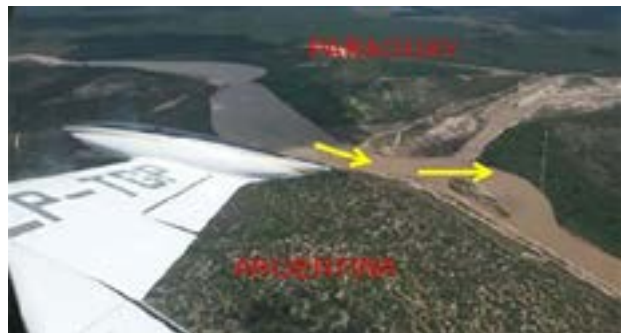
**Figura 4**

*Foto satelital del 11 de abril de 2013 comparando con la foto aérea en el mes febrero del 2016.*

FOTO SATELITAL  
FECHA 11/04/2013

Se concluye que es un sistema de pantalón en un medio totalmente aluvial, intrínsecamente inestable, como se puede observar en la figura 4 y 5, considerando que existe agua suficiente que va al canal argentino. Como se puede notar en la figura 5 no ingresa agua del río Pilcomayo.

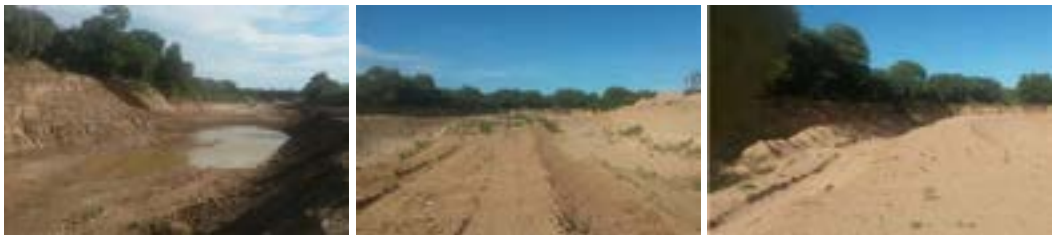
**Figura 5**

*Cauce inactivo del brazo norte al sur de la embocadura en diferentes sitios en febrero del 2016*
